INFO IDAE

Mayo/2018

PROYECTO DE REHABILITACIÓN Y REPARACIÓN DE
FACHADAS EN EL BARRIO DE ZORROZA DE BILBAO
(País Vasco)

Proyecto PAREER-CRECE para la mejora de la eficiencia energética de la envolvente térmica del edificio situado en la calle Cordelería, 11 de Bilbao, cofinanciado por el Fondo Europeo de Desarrollo Regional (FEDER), gestionado por Construcciones y Reformas Andrasa, S. L.

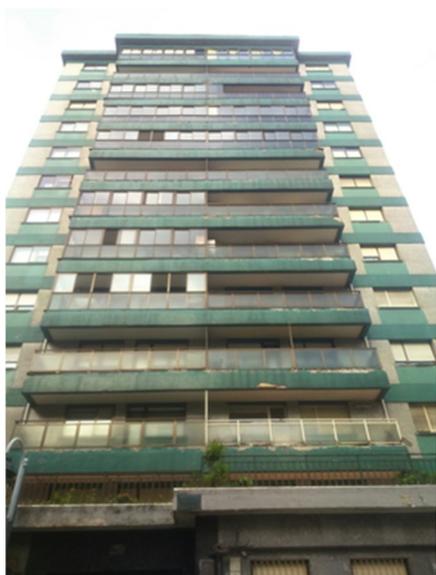
La fachada del inmueble presentaba un grave deterioro debido al envejecimiento de los materiales por el paso del tiempo y la humedad, provocando el desprendimiento del recubrimiento en varios puntos (frentes de forjado, cabezales y alféizares de ventanas, etc.). Esta situación permitía el paso de la humedad al hormigón estructural, provocando la oxidación de armaduras, dando lugar a fisuras y grietas en el recubrimiento de gresite existente que en muchas ocasiones originaba desprendimientos.

Edificio C/Cordelería, 11 antes de la rehabilitación

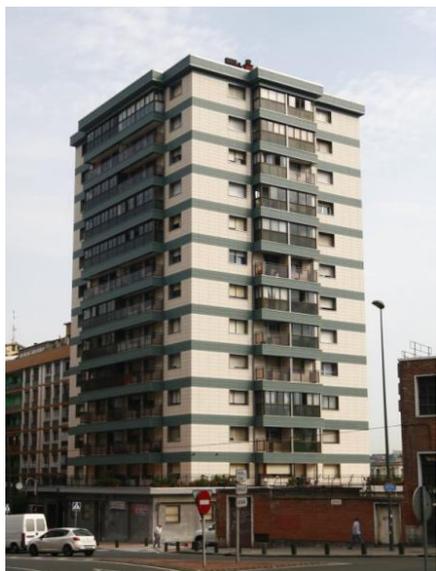
Edificio C/Cordelería, 11 después de la rehabilitación

- Instalación de una fachada ventilada, que permite eliminar los puentes térmicos en su totalidad, proteger al edificio sin dañarlo y aislarlo térmica y acústicamente, consiguiendo un mayor nivel de terracota natural registrables, colocadas sobre una subestructura metálica interior colgada desde los cantos de los forjados estructurales del edificio y arriostrada respecto a esfuerzos horizontales en puntos intermedios de la fábrica de las fachadas.

El aislamiento está formado por paneles semirrígidos de lana de roca, no hidrófilo, de espesor de 60 a 80 mm según la zona y con una conductividad térmica de 0,034 W/mK. La transmitancia aproximada del cerramiento después de la rehabilitación es de 0,30 W/m²K. El aislamiento dispone también de un alto coeficiente de absorción acústica, su reacción al fuego es Euroclase A1 y no retiene al agua de manera que no se producen penetraciones, evitando las condensaciones en el interior del edificio.

- Instalación de SATE (Sistema de Aislamiento Térmico Exterior) a base de paneles de poliestireno expandido (EPS) de 60 mm de espesor en el alero. Los paneles son adheridos a la fachada mediante mortero adhesivo y fijación mecánica de espiga de PVC. Posteriormente, se aplicaron diversas capas de mortero con malla de fibra de vidrio y acabado final con revoco decorativo.
