058

## PROGRAMA DE AYUDAS A LA REHABILITACIÓN DE EDIFICIOS EXISTENTES (PAREER-CRECE)

Buenas prácticas de actuaciones cofinanciadas por el Fondo Europeo de Desarrollo Regional (FEDER)

## PROYECTO DE REHABILITACIÓN DE LA ENVOLVENTE TÉRMICA EN EL BARRIO DE LA TXANTREA DE PAMPLONA (Comunidad Foral de Navarra)

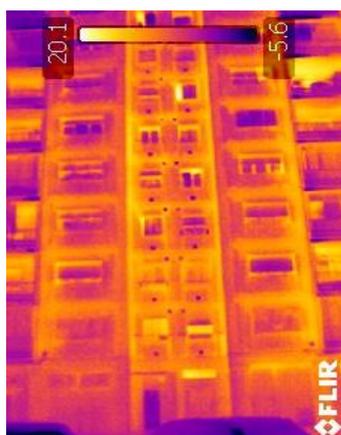
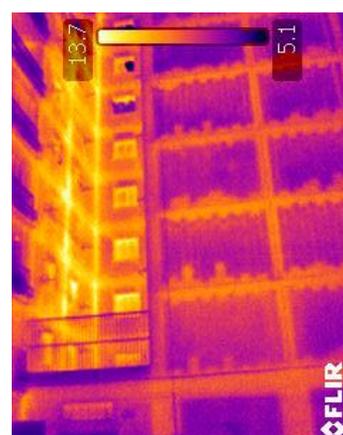
Los puentes térmicos más importantes se producían en los encuentros de los forjados de hormigón con los paneles de la fachada, de hecho, se podía observar la existencia de condensaciones en estas zonas, en la cara interior de las fachadas más expuestas (fachadas noreste y noroeste).

Fuente: Termografías realizadas por SAVIArquitectura ETSAN (Universidad de Navarra)

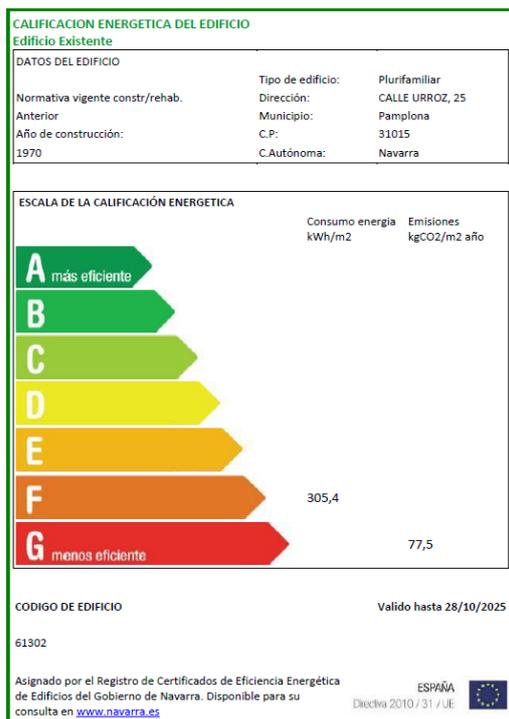
Calificación Energética antes de la rehabilitación

Año de construcción	1971
Uso del edificio	Residencial
Nº de plantas	7
Nº de viviendas	28
Superficie a rehabilitar	2.210 m <sup>2</sup>
Clase Energética antes de la rehabilitación	G
Clase Energética después de la rehabilitación	C

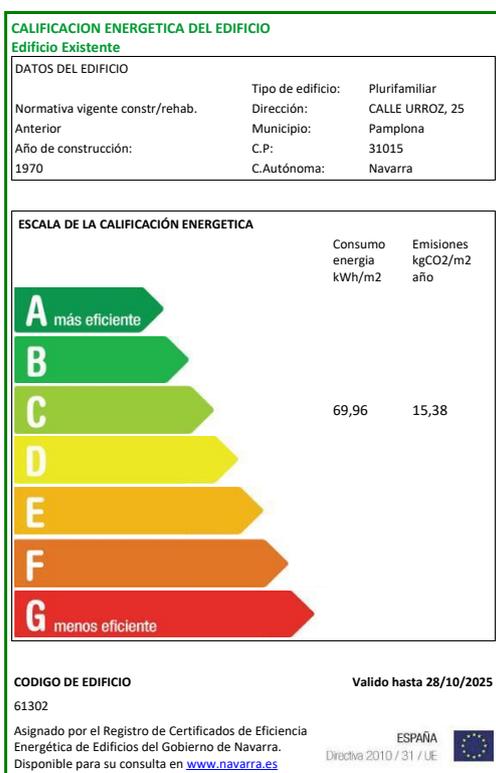
Calificación energética después de la rehabilitación

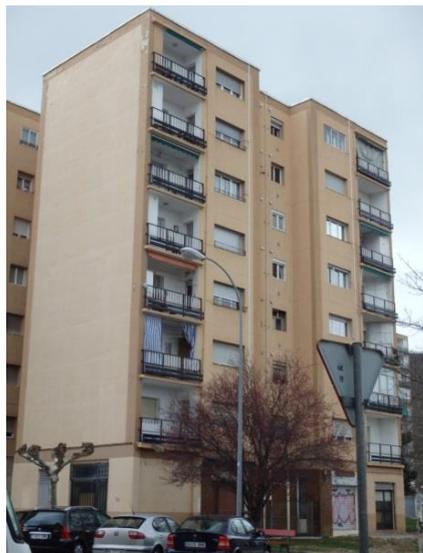
Edificio residencial tipo torre en H, consta de 7 plantas elevadas, con cuatro viviendas por planta, en total 28 viviendas. Se construyó en el año 1971 utilizando paneles prefabricados de hormigón en elementos estructurales y cierres de fachada que no disponían de aislamiento térmico ni cámara de aire.

Con esta solución constructiva, experimental en España a comienzos de los años 70, la envolvente presentaba enormes pérdidas térmicas e innumerables puentes térmicos, además de filtraciones de agua en las uniones de algunos paneles prefabricados.

Edificio C/Urroz, 25 antes de la rehabilitación

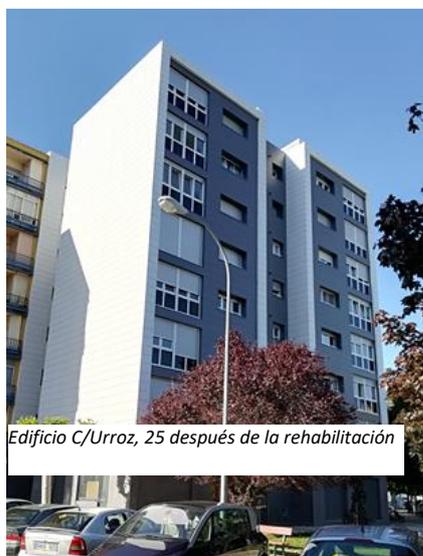
- Mejora de la envolvente exterior con la instalación de una fachada ventilada, ejecutada con perfilaría de aluminio y acabado con losetas cerámicas extrusionadas de 2 cm de espesor, cámara de aire de 5 cm y aislamiento de lana de roca de 10 cm. La cerámica exterior está tratada superficialmente con dióxido de titanio que, además de tener un efecto autolimpiante, actúa como sumidero de CO<sub>2</sub>.
- Incremento del aislamiento de la cubierta existente en 7 cm adicionales bajo la capa de grava, para conseguir un aislamiento global de 13 cm.
- Aislamiento de techos en locales de planta baja con 10 cm de lana de roca.
- Mejora de los vidrios y sustitución de las carpinterías que no cumplieran con los requerimientos del DB-HE1 del CTE.

Se han eliminado los puentes térmicos aislando los frentes de los forjados, las losas de balcones en contacto con el aire exterior y los petos de remate de la cubierta.

Edificio C/Urroz, 25 después de la rehabilitación
